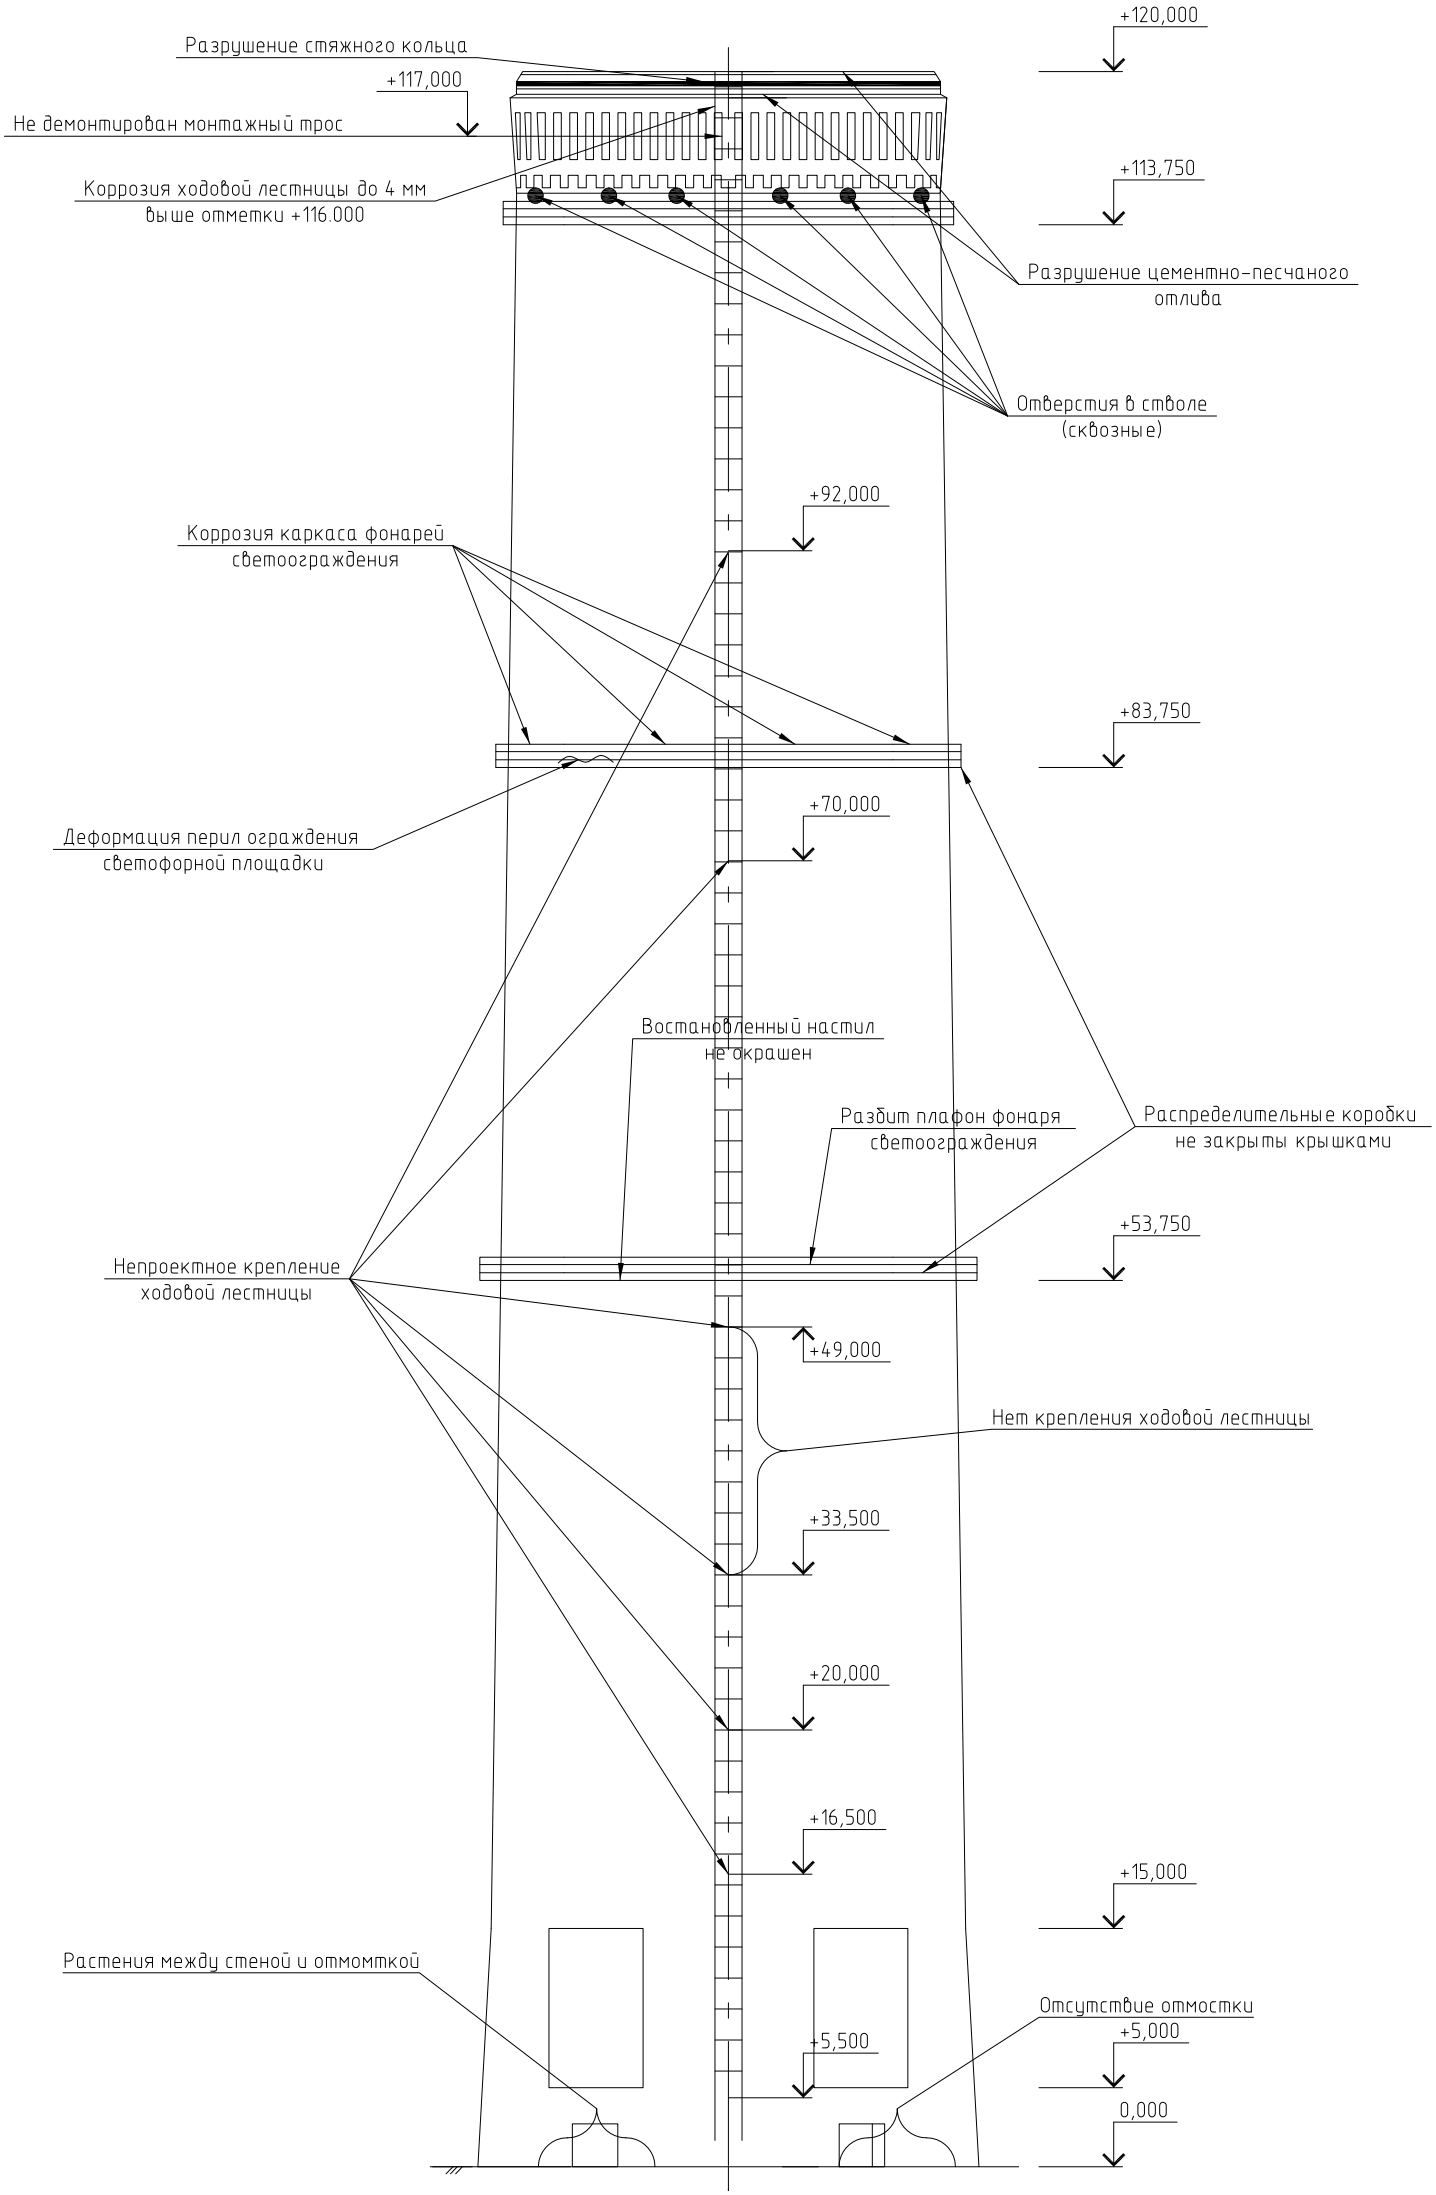
+120,000
Разрушение стяжного кольца
+117,000
Не демонтирован монтажный трос
Коррозия ходовой лестницы до 4 мм
выше отметки +116.000
+113,750
Разрушение цементно-песчаного
отлива
Отверстия в стволе
(сквозные)
+92,000
Коррозия каркаса фонарей
светоограждения
+83,750
+70,000
Деформация перил ограждения
светофорной площадки
Востановленный настил
не окрашен
Разбит плафон фонаря
светоограждения
Распределительные коробки
не закрыты крышками
+53,750
Непроектное крепление
ходовой лестницы
+49,000
Нет крепления ходовой лестницы
+33,500
+20,000
+16,500
+15,000
Растения между стеной и отмомткой
Отсутствие отмостки
+5,500
+5,000
0,000
